Gestalterische Freiheit im Bestand

Sanierung und Umnutzung eines gründerzeitlichen Gebäudeensembles mit Mischnutzung in Berlin

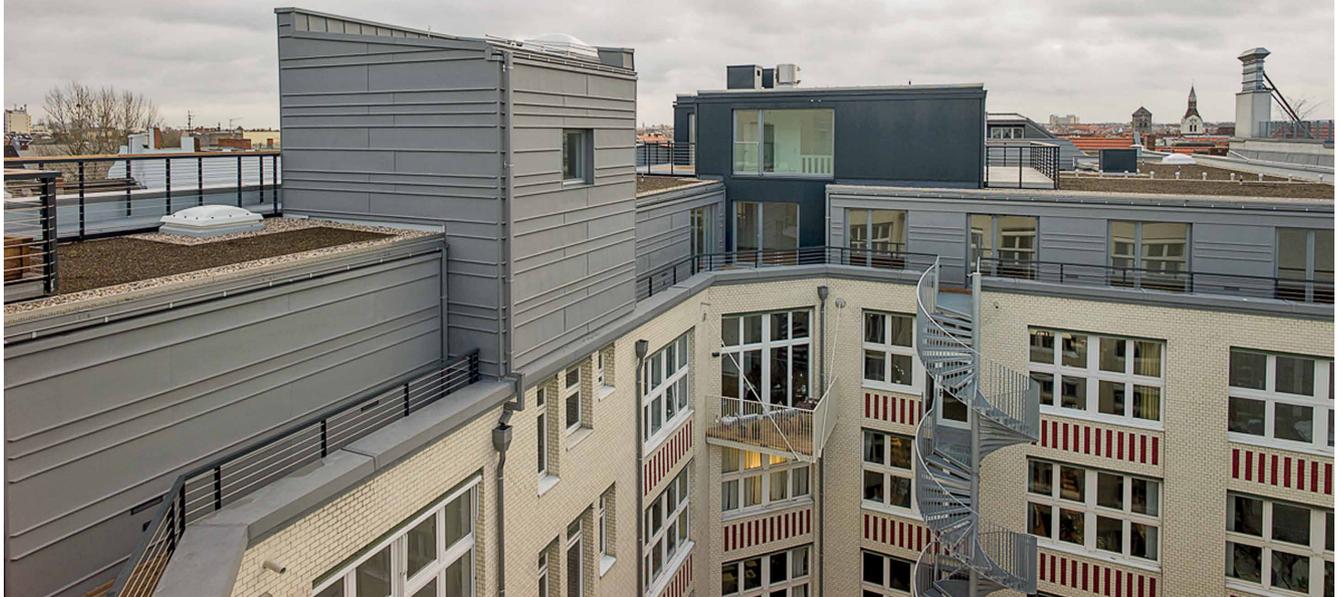
Abb. 1: Den strengen Auflagen des Milieuschutzes folgend ist die Straßenseite des Daches konventionell mit Ziegeln ausgeführt, rückwärtig zum Hof ist der Dachaufbau komplett mit Titanzinkblech bekleidet.

Während das bestehende Dachgeschoss im Bereich des Vorderhauses durch eineinhalb Staffelgeschosse ersetzt wurde, entstand auf den Seitenflügeln ein komplett neues Dach. Aus dem polygonalen Dachvolumen sind Terrassen herausgeschnitten und weitere Austritte mit Brüstungen vor die Wohnungen gesetzt. Zusammengefasst werden alle vertikalen und schrägen Wand- sowie Dachflächen oberhalb des Gesimsbandes durch die graue Außenhaut aus horizontal angeordneten, vorbewitterten Titanzinkblechen. Damit wird im oberen Bereich der Gebäude die lineare Streifenstruktur der Straßenfassade variiert, denn gegliedert ist die Außenhaut durch die Abstände der horizontalen Winkelstehfalze. Um die strengen Auflagen des Milieuschutzes zu erfüllen, ist die Straßenseite des Daches konventionell mit Ziegeln ausgeführt, rückwärtig zum Hof ist der Dachaufbau komplett mit Titanzinkblech bekleidet.

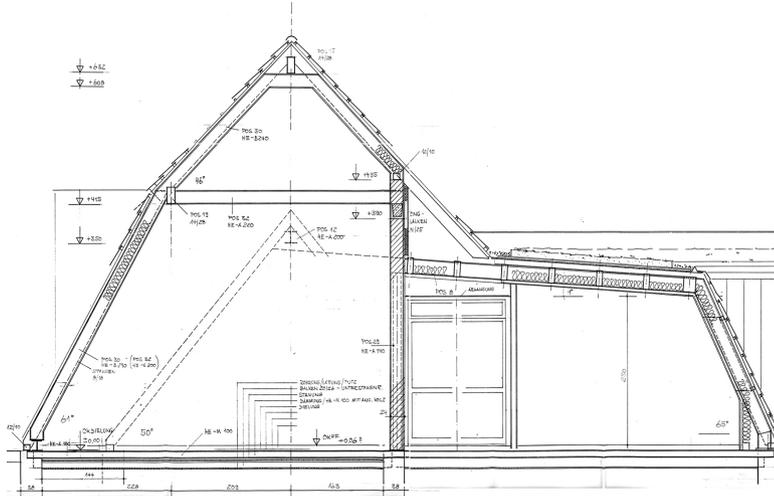
Abb. 3: Schnitt Dachgeschoss und Grundriss erstes Obergeschoss vor dem Brandschaden

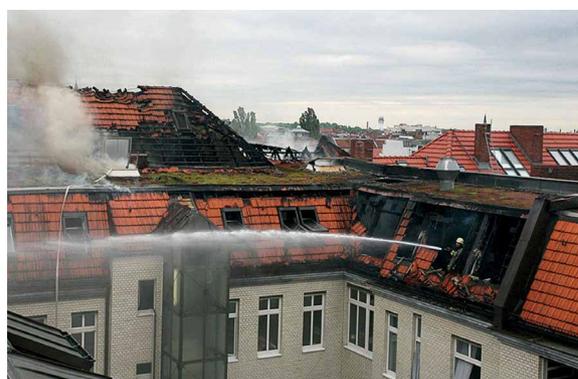
Abb. 4: Der Brand im Vorderhaus und Seitenflügel zerstörte das komplette Dachgeschoss.

Im Sommer 2010 veränderte ein Brand die Lage grundlegend. Im Vorderhaus hatte sich das Feuer vom rechten Seitenflügel über die Dachkonstruktion rasant ausgebreitet. Das Dachgeschoss wurde dabei komplett zerstört und die Bausubstanz der Wohnungen in den darunter liegenden Geschosse durch den Löschwassereinsatz erheblich geschädigt. Die in Sicherheit gebrachten Bewohner durften gemäß einer Auflage der Bauaufsicht, die alle Nutzungseinheiten sperrte, nicht in ihre Wohnungen zurückkehren.

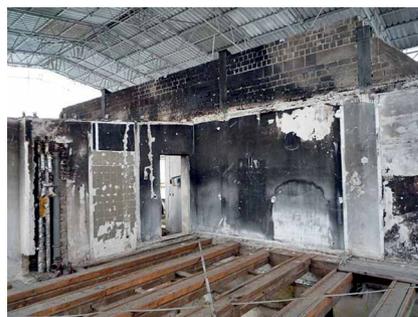
Abb. 5: Das Löschwasser schädigte die Bausubstanz der Wohnungen in den Vollgeschossen erheblich.

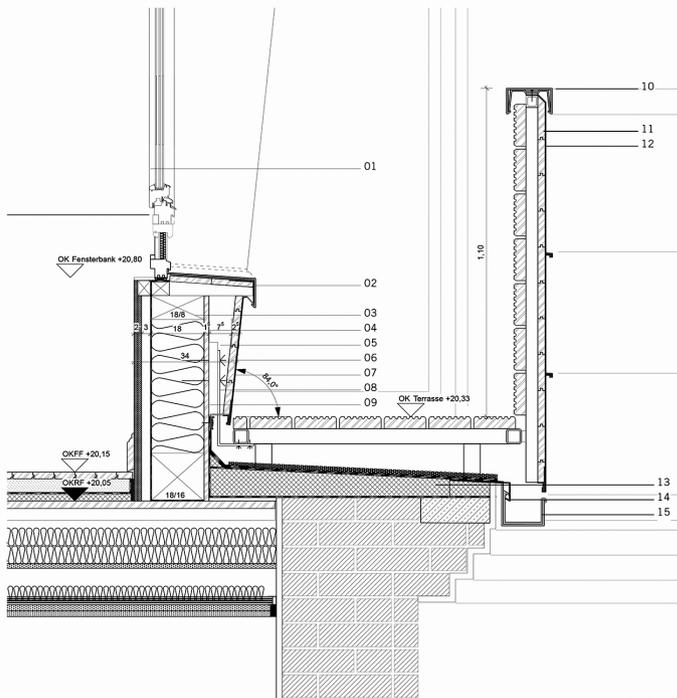
- 01 Holzfenster, Dreifachverglasung
- 02 Metallfensterbank vollflächig aufgeklebt mit Enkolit, verzinkter Haftstreifen
- 03 Wechsel 8/20
- 04 DWD-Platte, 16mm
- 05 Unterkonstruktion Holzbalken 8/12
- 06 Rauspundschalung 24mm
- 07 Winkelstehfalzdeckung, horizontal
- 08 Stahlwinkel auf Konterlatte 3/5
- 09 Bitumenabdichtung, 2-lagig
- 10 Abdeckblech
- 11 Gefälledämmung, 2%
- 12 Traufstreifen
- 13 Kastenförmige Dachrinne
- 14 Traufstreifen
- 15 Gefälledämmung, 2%

Abb. 6: Detailschnitt Wandanschluss, Balkon und Brüstung/erstes Dachgeschoss Hofseite Vorderhaus

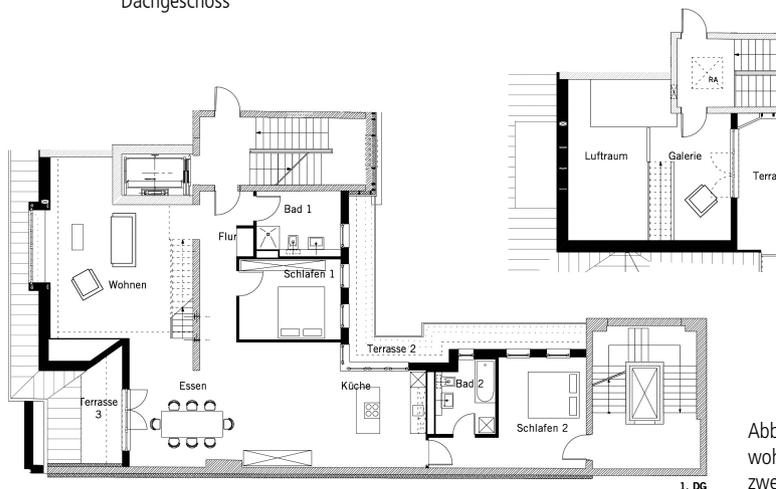
Abb. 8: Grundrisse Galeriewohnung im ersten und zweiten Dachgeschoss

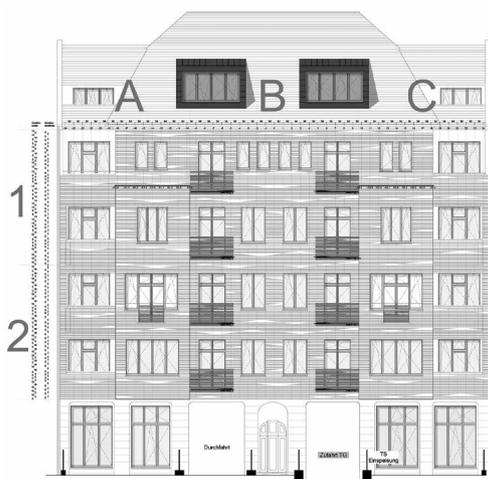
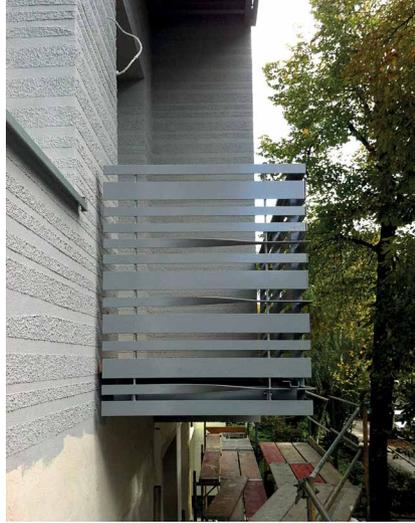
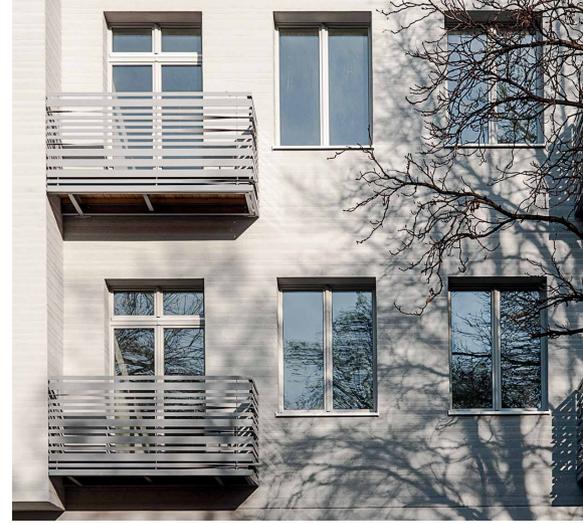
Abb. 9 bis 11: Straßenfassade: In der Breite variierende glatte und raue Streifen erzeugen die rhythmischen Bewegungen an der Fassade. Dazu wurde der Glattputz horizontal streifenförmig abgelebt und nach Auftragen des Rauputzes die Klebestreifen abgelöst. Der Spritzputz mit einer Körnung bis 8 mm erhöht die Tiefenwirkung. Auch die Balkonbrüstungen nehmen das Thema auf.

Die Außenwand der Straßenseite aus massivem Mauerwerk wurde zunächst mit einem hydroaktiven mineralischen Wärmedämmverbundsystem in einer Stärke von 40 mm gedämmt (EPS 032, schwer entflammbar für Gebäudehöhen bis 22 m). Im Rahmen der aufeinander abgestimmten Komponenten folgte ein dickschichtiges und robustes mineralisches Putzsystem mit Silikatanstrich. Diese Oberfläche sollte genutzt werden, um den Gebäudeausdruck mittels Farbe und Struktur zu prägen. Hier experimentierten die Architekten mit den Herstellern und erstellten Varianten des handwerklich anspruchsvollen Putzes als Musterfassade im Maßstab 1:1.

und dabei variierenden Bewegungen im Putz. Dazu wurde der Glattputz horizontal streifenförmig abgeklebt (Streifenbreite 3 bzw. 5 cm, Streifenabstand 5 bis 10 cm) und nach Auftragen des Rauputzes die Klebestreifen abgelöst. Zurück blieben lineare Aussparungen im Oberputz, ein Spritzputz mit einer Körnung bis 8 mm, der die Tiefenwirkung und Unregelmäßigkeit der Struktur erhöht. Die zweidimensionalen

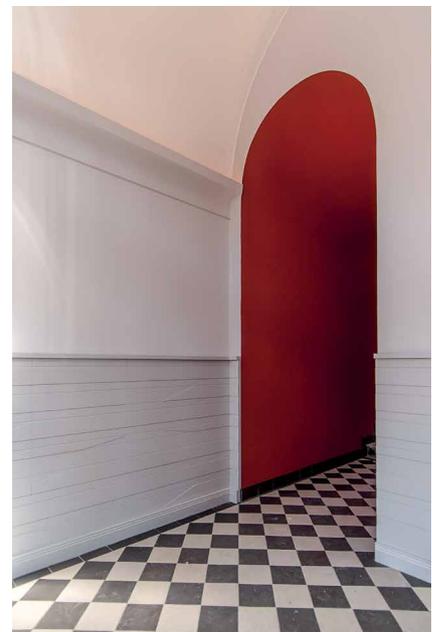
Abb. 13: Das starke Rot akzentuiert den neu geschaffenen Rundbogen im Erdgeschoss, der den Aufzugeinbau kaschiert.

Die Elemente des Innenausbau nehmen das Fassadenmotiv abstrahiert und variierend auf. Im Eingangsbereich gliedert die eingefräste lineare Streifenstruktur die Holzvertäfelung aus lackierten MDF-Platten und wiederholt sich in der hölzernen Briefkastenanlage. Während das helle Grau der Fassade sich in die typisch pastellfarbige, vorwiegend gründerzeitliche Bebauung am Ufer des Landwehrkanals einfügt und zurücknimmt, ist das Treppenhaus durch Farbe lebhaft gestaltet: Das starke Rot akzentuiert den bogenförmigen Rundgang im Erdgeschoss. Der neu geschaffene Rundbogen kaschiert einen drastischen Eingriff in die Bausubstanz: den Einbau des Aufzuges im alten Eingangsbereich.

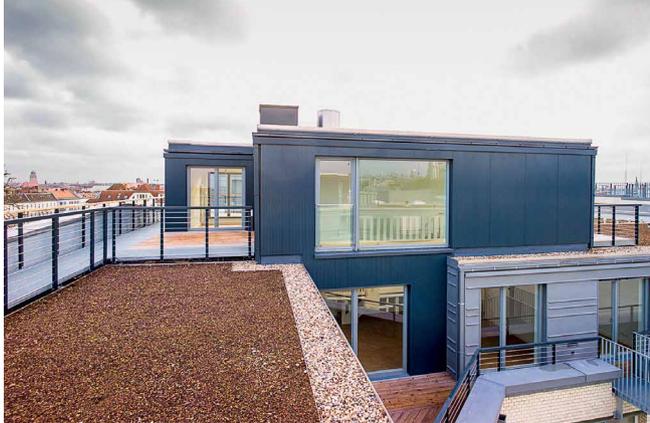
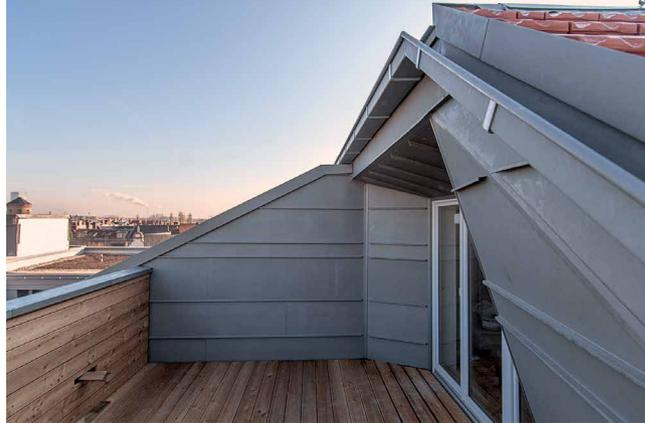
Abb. 14 und 15: Auf den Seitenflügeln entstand ein komplett neues Dach mit unterschiedlichen Außenbereichen.

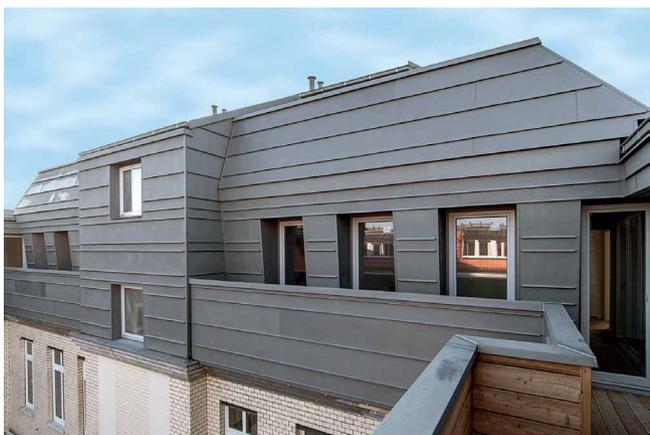
Abb. 16: Die Außenhaut aus Titanzinkblechen fasst alle Wand- und Dachflächen oberhalb des Gesimsbandes zusammen.
